Das Dings von Kawasaki:

Von 1984 bis 2003 belieferte Kawasaki den Enduro-Markt mit den Modellen KLR 600/650 mit flüssigkeitsgekühltem DOHC-Einzylindermotor.

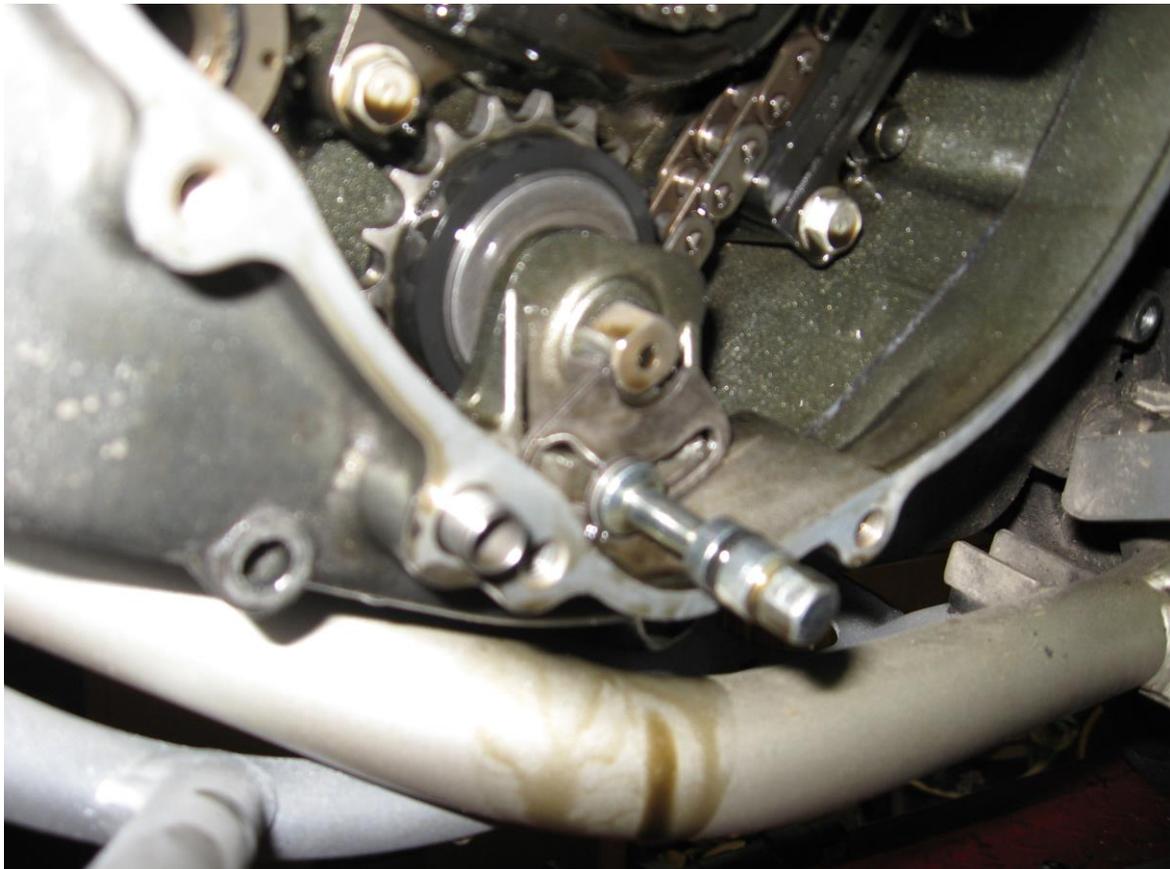
Deckel ab, Rotor ab, Zwischendeckel ab. Man kann nur noch staunen:

Das doo ist bereits zerbrochen, die von Kurbelwelle und Ketten (Steuer- und Balancerkette) bereits gemahlene Bruchteile kamen mit dem Öl heraus. So sieht das zerbrochene Teil aus:

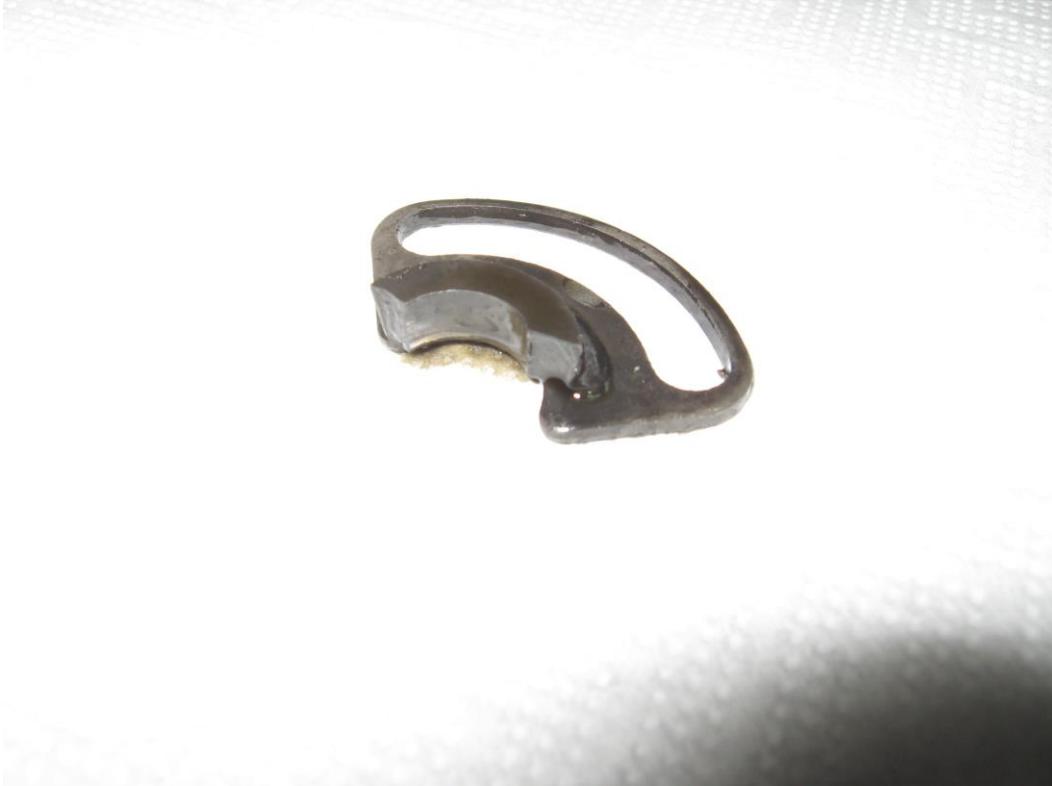
Für diese Kawasaki war es kurz vor knapp. Als Nächstes reißt die Balancerkette, zerstört eine ins Kurbelgehäuse gegossene Aufhängung (damit ist das Kurbelgehäuse Schrott) und wickelt sich, wenn es dumm läuft, um den Kurbelwellenstumpf.

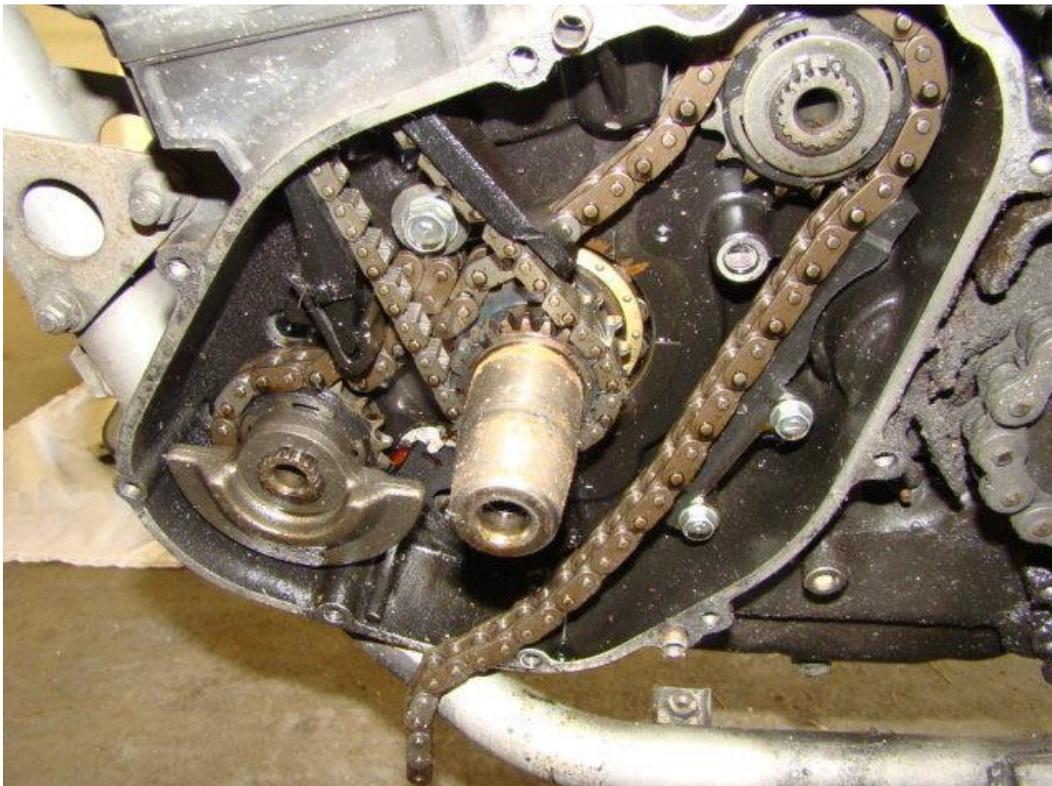
Damit blockiert dann das Hinterrad, das bedeutet schlicht: Lebensgefahr.
