Bremsensanierung Kawasaki ZZR 1100C 1992

Dokumentation vom 26.1.2013

An dieser ZZR 1100 war der hintere Bremssattel sanierungsbedürftig, die Bremse löste nicht mehr.

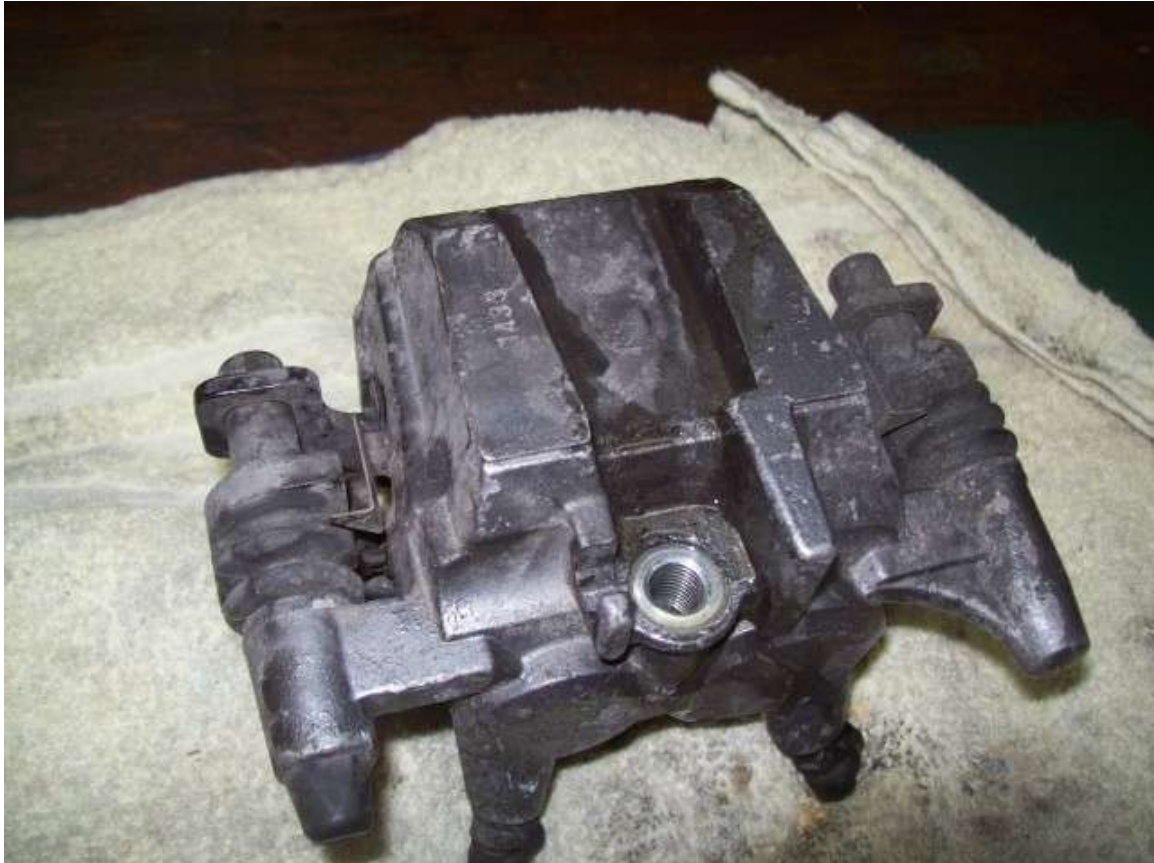
Ein Blick auf den abgeschraubten Sattel:

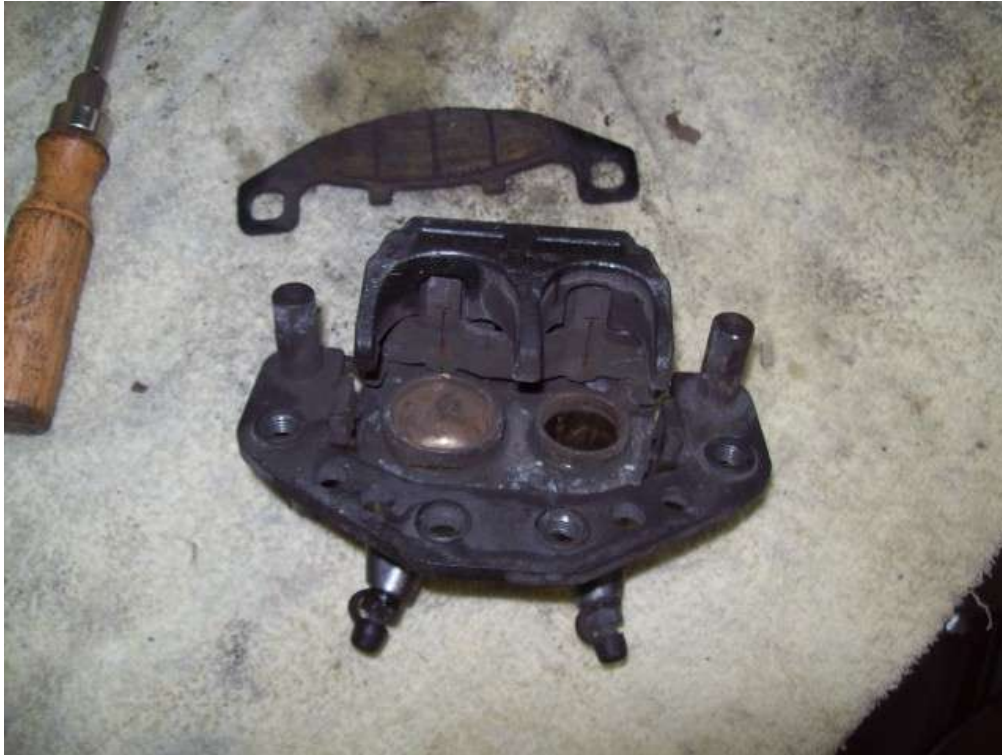
Die Bremsleitung ist abgeschraubt, das Auspressen der Kolben soll mittels Druckluft erfolgen. Wenn ein Kolben richtig fest sitzt, kann selbst ein großer Kompressor mit 11 bar Druck nicht mehr ausreichend sein. Dann empfiehlt es sich, die Kolben hydraulisch herauszupumpen, sinnigerweise bevor man die Leitung abschraubt.

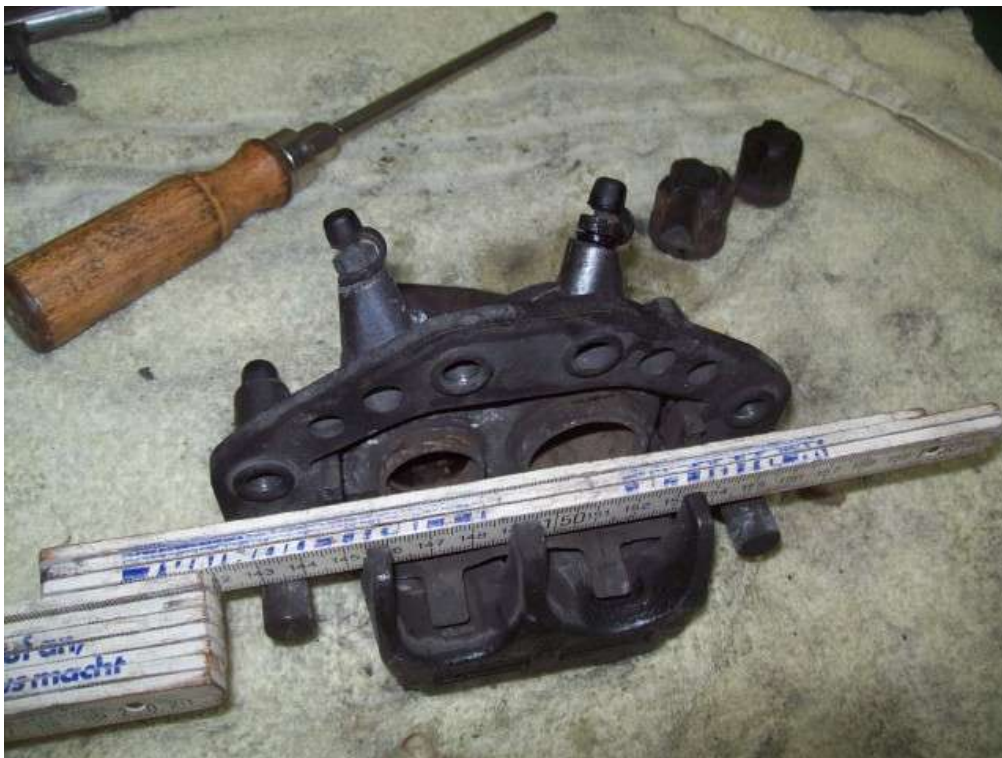
Schwimmsattel mit abgebauten Belägen, die Inlays der Kolben sind herausgenommen.

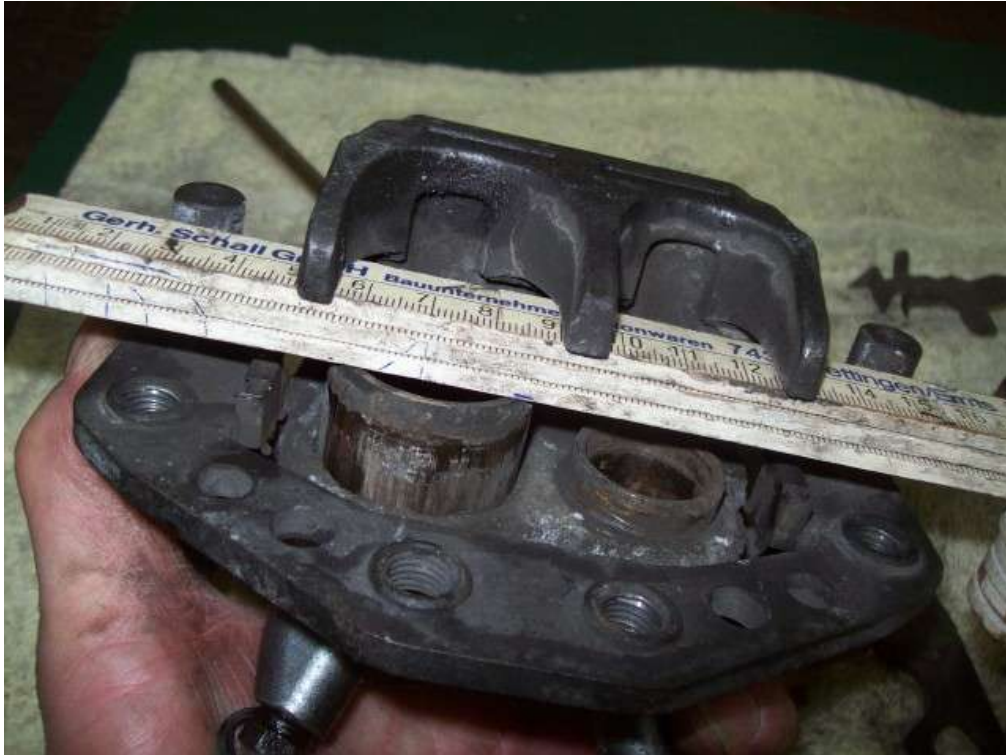
Sobald einer der beiden Kolben herausplopt, kann man keinen Druck mehr aufbauen, der zweite bleibt dann unerreichbar. Da empfiehlt sich die von mir entwickelte „Meterstab-Methode“.

So wird verhindert, dass ein Kolben ganz herauskommt und man kann beide durch Schrittweises Zusammenklappen des Meterstabs sukzessive rauslassen und dann mit einer gummierten Zange schlussendlich vollends herausnehmen

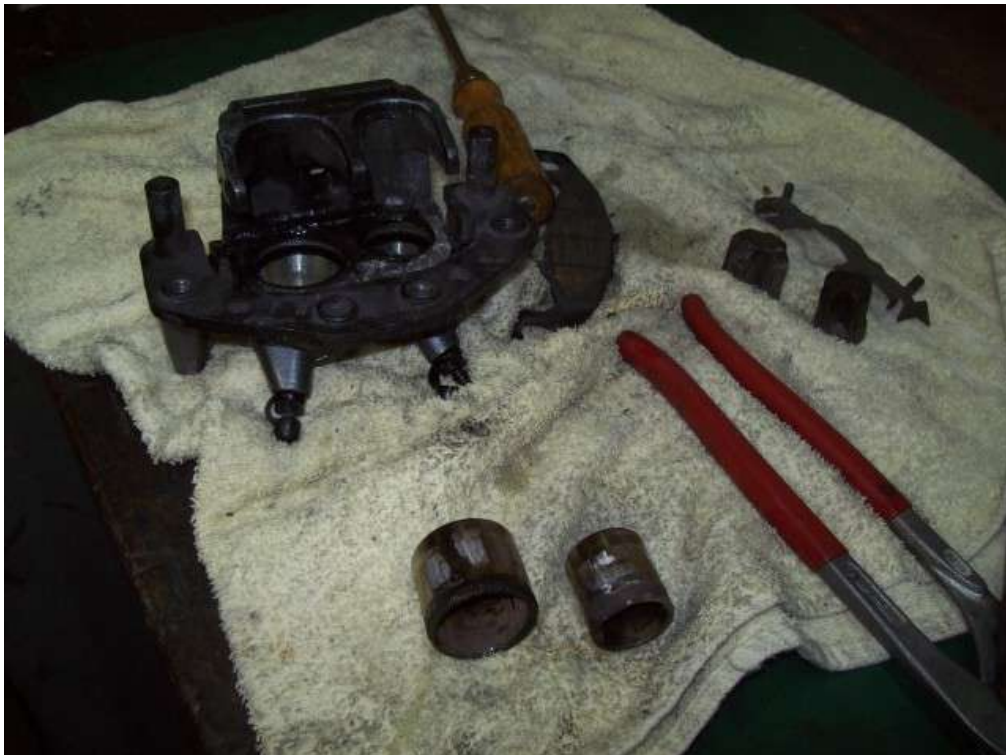
In diesem Fall ist es interessanterweise der kleinere Kolben der asymmetrischen ZZR 1100C – Bremse, der hartnäckig bleibt...

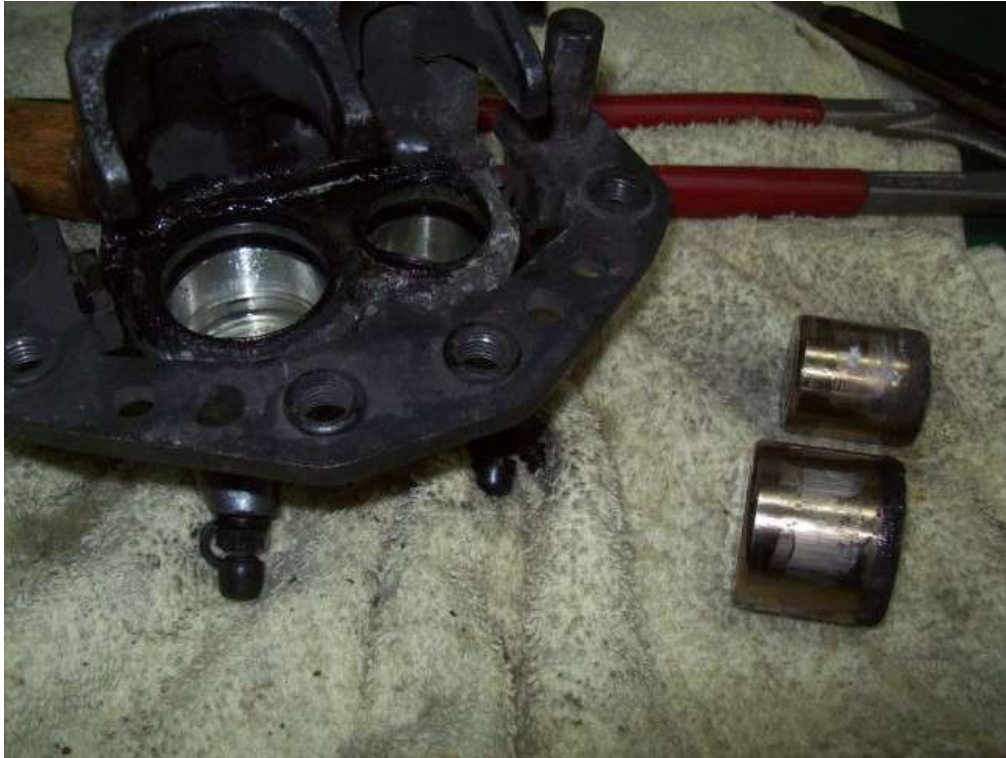
... sich letztlich aber doch fügen muss. Man sieht den Kolben an, dass sie nicht freiwillig raus wollten.

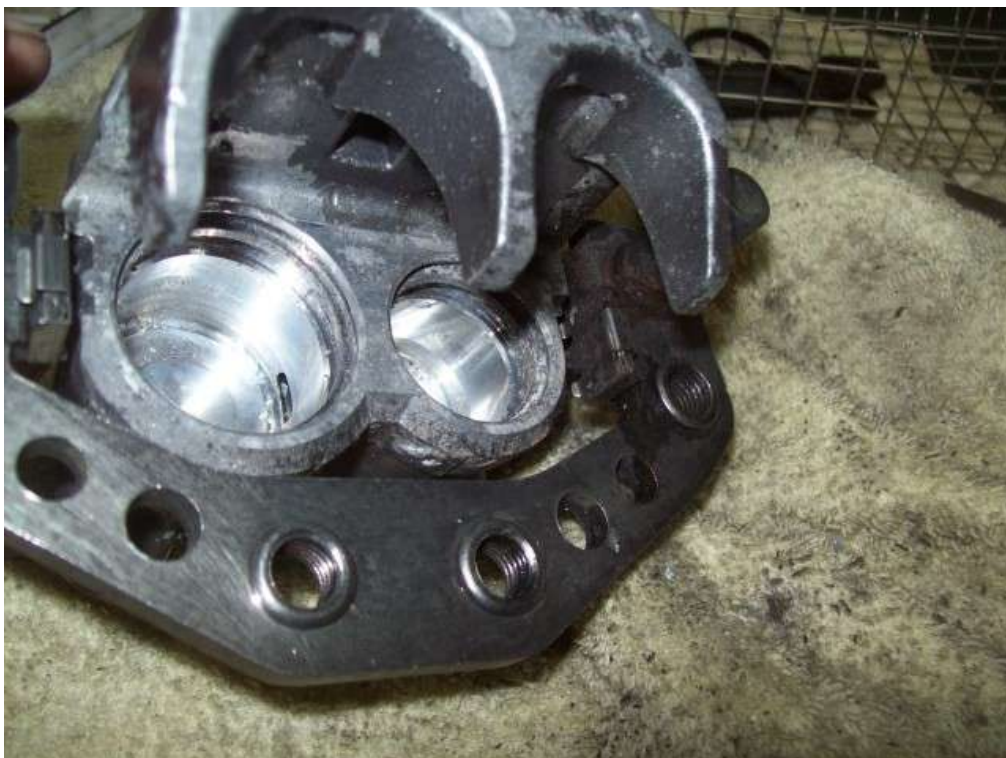
Federblech abnehmen, Dichtringe rauspulen (vorsichtig, ich habe noch nie einen „Rep-Satz“ verbauen müssen), ich verwende ausgediente Zahnarzt – Instrumente zum Raushebeln der Ringe und Reinigen der Nuten.

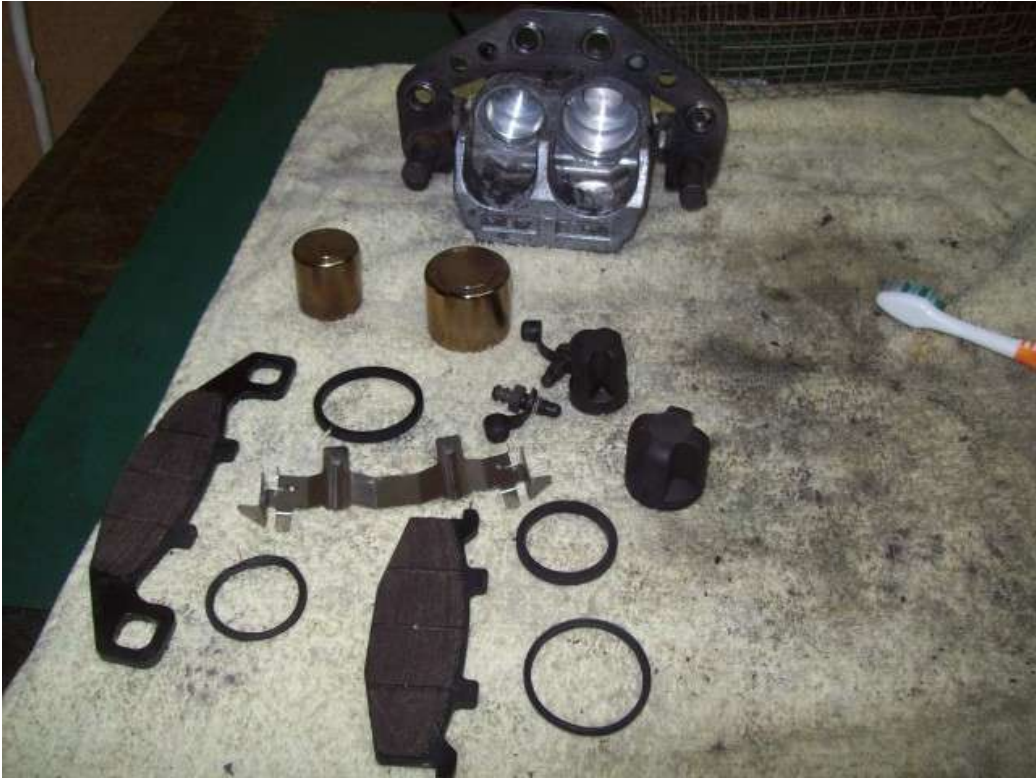
Jetzt landen alle Teile im Ultraschallbad und kommen...

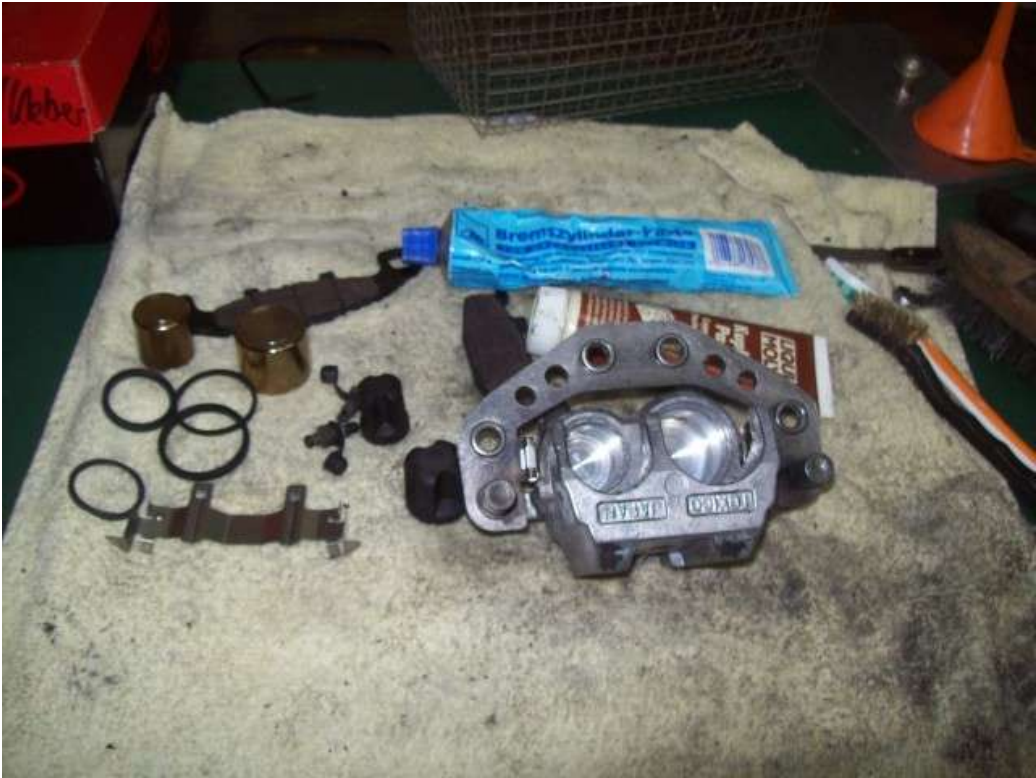
... blitzsauber daraus hervor.

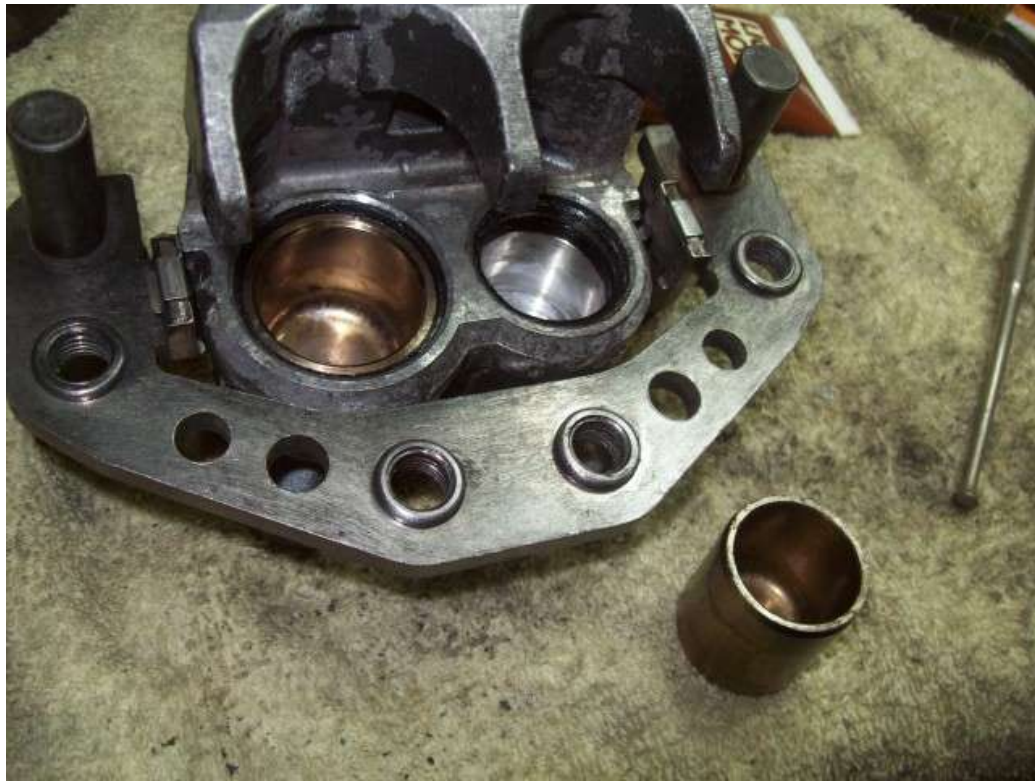
Geschrubbt, getrocknet, ausgeblasen, mit Bremszylinder- und Kupferpaste versehen...

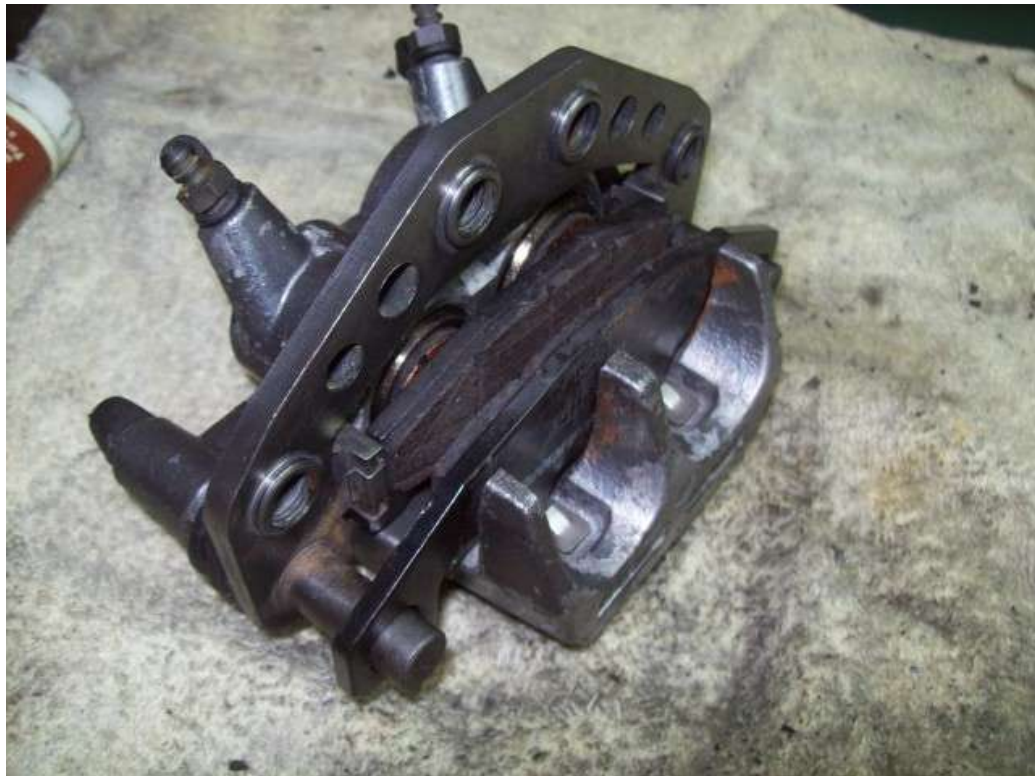
Flutschen die glatten Kolben (Boden nach vorn !) ganz leicht.

Beläge reinbauen, unser Bremssattel ist wieder wie neu.
