## Vergaser instand setzen.

Die "Patientin" ist eine Honda CBR 1000 F, SC 24, die lange stand. Sie macht auch nicht die leisesten Anstalten, anzuspringen und da ein Funke vorhanden ist, fiel der Verdacht schnell auf die Vierer-Vergaserbank aus dem Hause Keihin.

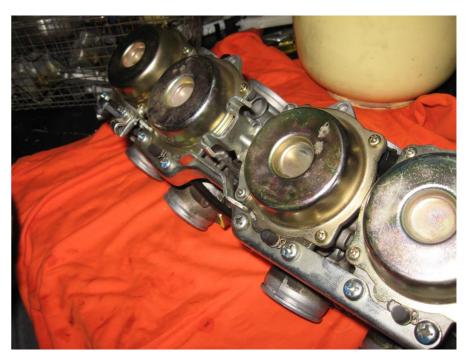
Rein äußerlich sah diese Vergaserbank nicht übel aus. Offensichtlich war sie schon grundgereinigt, so dass das Bad im Teilereiniger entfallen konnte.

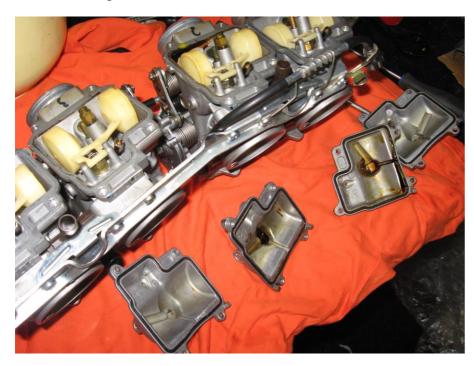
Doch das nur am Rande. Die Schrauben der Schwimmerkammerdeckel gingen auch gut auf. Allerdings machten die Deckel keine Anstalten abzufallen, auch ein paar sanfte Schläge mit einem Gummihammer konnten nicht überzeugen. Letztlich fand ich eine geeignete Stelle, wo ich einen breiten Schlitzschraubendreher zum Hebeln ansetzen

konnte, ohne Spuren zu hinterlassen und mit einem gewissen Kraftaufwand ließen sich die Deckel auch abhebeln.

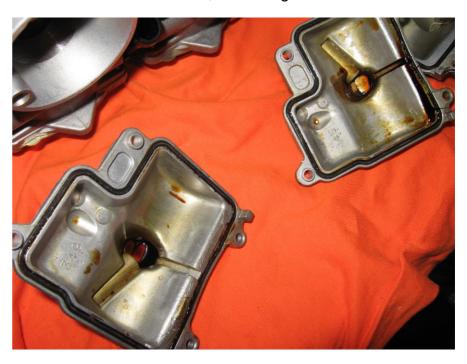
Was darunter zu finden war, war weniger schön:

Die Kammern wiesen eine übel riechende, zäh - klebrige Substanz in ihrem Inneren auf, offensichtlich fossil gewordene Rückstände ehemaligen Kraftstoffs.

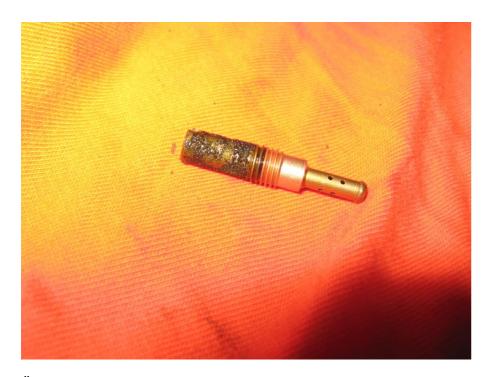
Das Gleiche fand sich auch an den Schwimmern, an und in den Haupt- den Leerlauf- und den Nadeldüsen

Ähnlich sah das bei den Unterdruckkolben (Schiebern) aus. Auch die saßen wie einzementiert in ihren Bohrungen.

Dabei waren es nicht nur die Kolben, die fest im Gehäuse saßen, auch die Düsennadeln waren in den Düsenstöcken festgeklebt und sahen entsprechend aus, als ich sie endlich heraus hatte.

Während ich die Schieberkolben, die Nadeln und die Membranen manuell und sehr sorgfältig mit Siliconentferner und Waffenöl sauber bekam, was eben Zeit in Anspruch nimmt, überlegte ich, wie ich denn das Gehäuse und seine Innereien reinigen könnte.

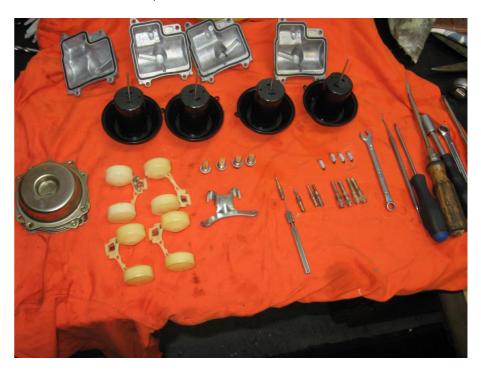
Mittlerweile waren Schwimmerkammerdeckel und Membrandeckel ebenso gereinigt, wie die Düsen, wobei ich den Leerlaufdüsen mit einer Düsenreibahle zu Leibe rücken musste, der Schall und 11 bar Druckluft alleine waren nicht in der Lage, den Dreck komplett herauszulösen.

Auch hier empfiehlt sich professionelles Arbeiten mit genau passenden Reibahlen, statt mit irgendeinem Draht in den hochempfindlichen, hauchdünnen Bohrungen herum zu stochern. Nichts gegen die Pferdehaar-Methode, aber die ist bei solch klebrig-harten Verstopfungen erfolglos.

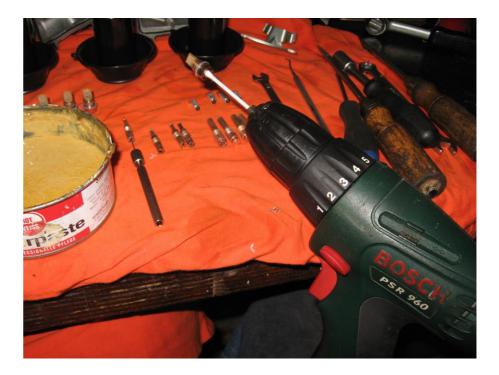
Während das Gehäuse im Schallbad vor sich hin rasselt, bei dessen Inhalt ich mich für eine nicht ganz harmlose Mischung aus verschiedenen Reinigungskomponenten und 70 Grad heißem Wasser entschieden habe, kommen nach den Düsen noch die Ventilsitze der Schwimmernadelventile dran.

Außer Verschmutzungen, korrodieren die Oberflächen dieser Messingteile auch und selbst kleinste Unebenheiten lassen Kraftstoff durchsickern.

Aus diesem Grund poliere ich die Sitze mit Wattestäbchen und einer Polierpaste aus dem Autozubehör.

Der Akkubohrschrauber erleichtert mir dabei die Arbeit ungemein.

Die Schwärzung der Wattestäbchen lässt den Grad der Verschmutzung gut erkennen.

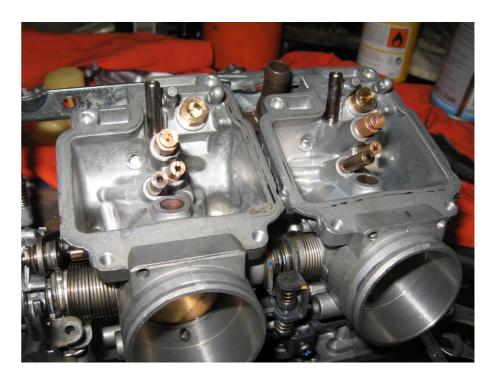
Foto: Leichte Rotfärbung der Messingventile aufgrund sauren Reinigungszusatzes. Neben den Nadelventilsitzen sieht man die Röhrchen für die KSV.

Bei der KSV (Kaltstartvorrichtung) werden vier Messingventile durch eine Schub- und Zugstange geöffnet und geschlossen. Diese geben eine zusätzliche Bohrung für Kraftstoff frei, der direkt aus der Schwimmerkammer hinzugesogen wird.

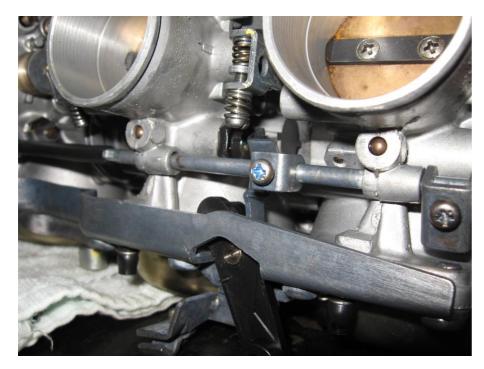
Indem ich die Klemmschrauben auf der Schubstange eine nach der anderen löste, konnte das Ventil von Vergaser 4 als ursächlich ermittelt werden.

Wenn eines blockiert, lassen sich auch die anderen nicht mehr bewegen. Um das Ventil auszubauen, müsste man jedoch die Vergaser trennen. Das wollte ich auf jeden Fall vermeiden, denn Erstens wirft das die Synchronität der Vergaser über den Haufen und zweitens wird man ohne Neuteile die Bohrungen an der Drosselklappenwelle nicht mehr dicht bekommen.

Foto: KSV und Zug-/ Schubstange

Der Ultraschall hatte da jedoch schon Vorarbeite geleistet und nach einer Weile rucken und drücken, bewegt sich das Ventil erst ein wenig und wird mit etwas Ballistol-Spray letztlich auch wieder frei.

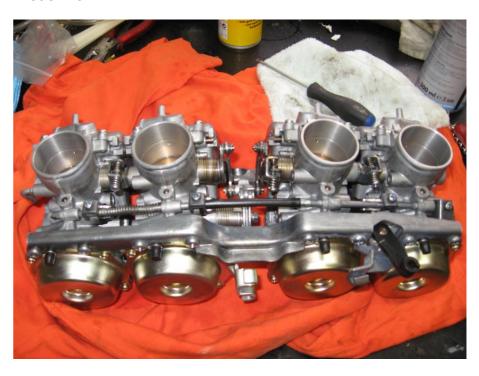
Ein weiteres Problem stellt die Drosselklappenwelle dar. Sie lässt sich auch mit hoher Kraft nicht bewegen, ist komplett festgegammelt. Augenscheinlich hatte das dreifache Schallbad hier noch nicht viel ausrichten könne, weshalb ich die Welle an allen Anschlussstellen der einzelnen Vergaser zunächst mit Caramba ein"seife" und über Nacht auf die Heizung lege.

Am nächsten Tag lässt sich das Teil mit viel Kraft zumindest ein paar Millimeter bewegen, von Gangbarkeit kann jedoch noch keine Rede sein.

Zunächst war ich mir auch nicht ganz sicher, ob das Problem nur an der Welle liegt, weshalb ich die Stellen, an denen die Welle in die jeweiligen Vergasergehäuse führt, zunächst mehrfach mit Bremsenreinigerspray spüle, um sie anschließend vorsichtig mit der Heißluftpistole zu erhitzen und mit Kriechöl zu behandeln.

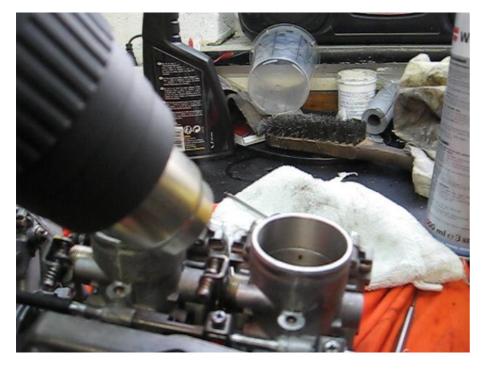
Das wirkt zunächst, nach dem Abkühlen wird der Mechanismus

jedoch wieder schwergängig. Also wiederhole ich den Vorgang mehrmals, lasse das Öl nochmals über Nacht einwirken und wiederhole das Procedere noch einmal, wobei ich zum Schluß Siliconspray verwende. Das Problem dabei ist, dass man die Dichtscheiben an den Anschlussstellen der Welle nicht zu sehr beeinträchtigen darf, sonst wird da Falschluft gezogen.
